ESTUDIO DE IMPACTO ARQUEOLÓGICO primer informe

SEDE CORPORATIVA
BANCO DE LA PROVINCIA DE CÓRDOBA S.A.

DR. ANDRÉS D. IZETA / LIC. EDUARDO PAUTASSI
CÓRDOBA - JUNIO DE 2014

Sede Corporativa Banco de la Provincia de Córdoba. S.A.

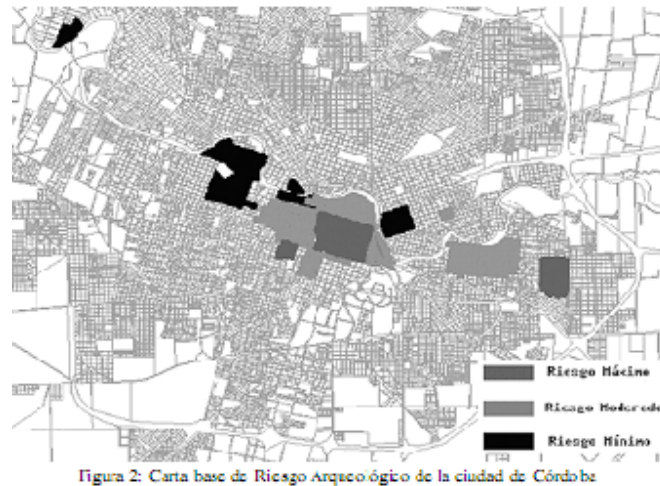
Figura 2: Carta base de Riesgo Arqueológico de la ciudad de Córdoba

Figura 1. Zonificación de la Carta de Riesgo Arqueológico según Actis Danna et al. (2013)

La Parcela 23, ubicada en el solar noroeste y con frentes hacia la calle Buenos Aires y San Jerónimo, se localiza en una de las manzanas contiguas a la plaza San Martín. Según Actis Danna et al. (2013) esta ubicación se encuentra en la Zona de Riesgo Máximo dentro de su Carta Digital de Riesgo Arqueológico, por lo cual cualquier intervención en su construcción aérea o utilización del sector sub-aéreo (subsuelo) afectará los recursos arqueológicos presentes.

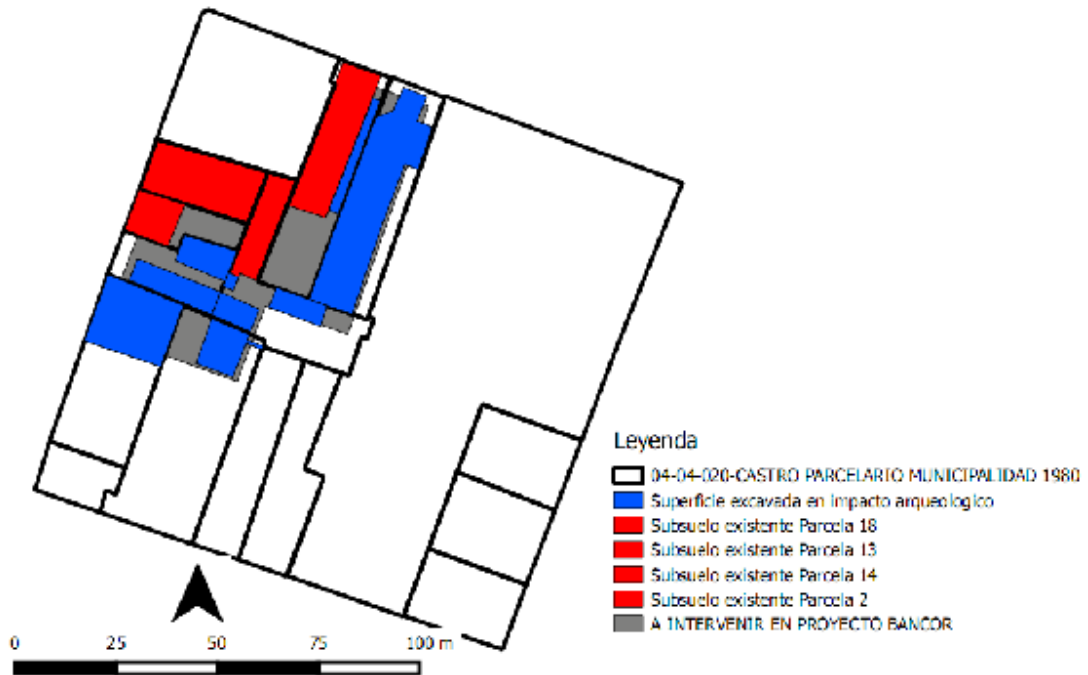
Figura 3. Manzana 04-04-020 mostrando las subdivisiones previas a la unificación de la Parcela 23. Se resaltan las áreas discriminadas por intervenciones previas del subsuelo (sótanos), área a ser afectada por el proyecto de obra civil y áreas intervenidas por estudio de impacto arqueológico.

Como primera actividad, y en una primera instancia en el estudio de los restos arqueológicos, se realizó una observación en el lugar en donde se constató el estado en el que se encontraba el terreno. Las Parcelas 2, 9, 11, 12, 13 y 18 contenían edificaciones en pie por lo que se inspeccionaron sumariamente los sótanos que habían sido detectados por la empresa constructora. El resto de las Parcelas como la 3 y partes de las 9, 12, 11 y 18 se presentaban sin edificaciones existentes producto de demoliciones parciales y totales efectuadas previamente (probablemente en el último cuarto del siglo XX).

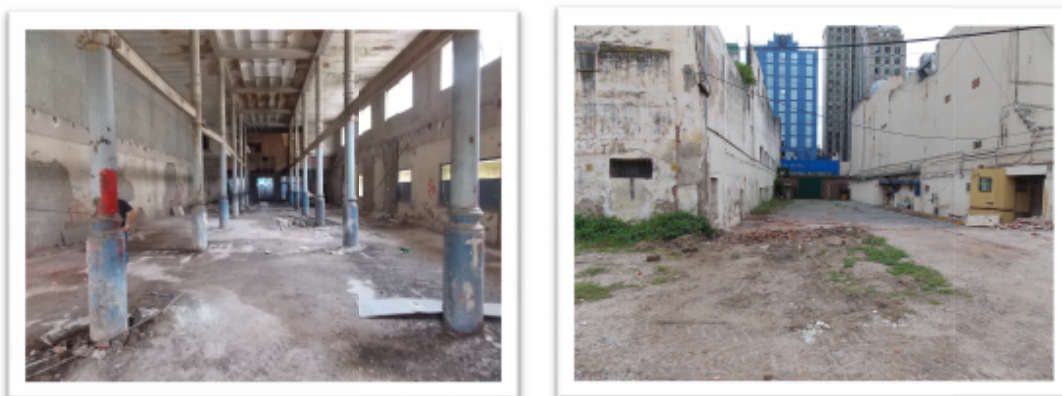
Figura 4. Estado de las parcelas en la primera inspección (Parcelas 2 y 3).

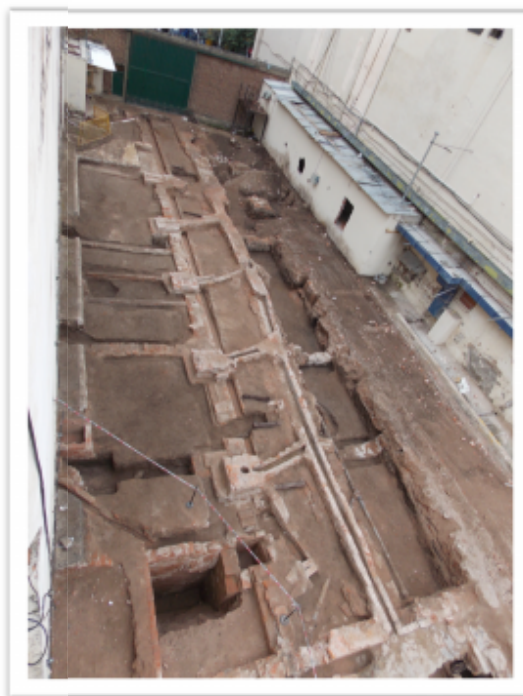
Figura 10: Vista parcial de la Parcela 3 durante el proceso de excavación.
